Control of Finished Work – Final Quality Inspection in a Social Housing Project

Control de la obra terminada – inspección final de calidad en un proyecto de interés social

Francine Berghan Finger*, Marco Stumpf González.^{1*}, Andrea Parisi Kern*

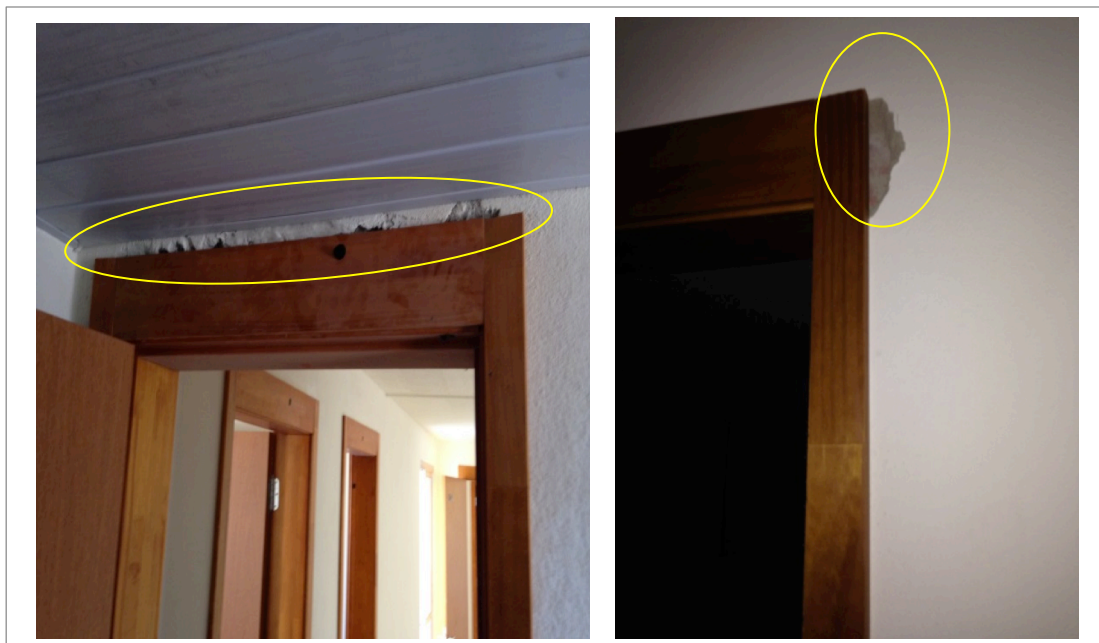
El examen de los reportes de inspección, los cuales presentan detalles de las razones de reprobación, indica que las quejas más comunes para los revestimientos fueron daños en el revoque liso y/o pintura, como se puede ver en la Figura 3. En los cerámicos, el 35% de las quejas se refieren a daños en los materiales cerámicos (algunos rotos) y el 50% son problemas con el rejuntado (apariencia y espesores variables). Estos problemas no se resolvieron adecuadamente en todas las unidades y, por lo tanto, fueron nombrados de nuevo en la segunda inspección.

Figura 3. Ejemplos de problemas en la interface entre tapajuntas de madera y el revoque. Fuente: autores

En la ejecución de los muros internos había personal no calificado en la obra, pero además no hubo la supervisión adecuada por parte de los jefes de los contratistas cuando se ejecutaban los trabajos de albañilería, revoque liso y revestimientos cerámicos. La ejecución de los muros no ha cumplido con el proyecto, presentando varios puntos con huecos de obra de tamaño diferente de lo previsto o con bordes irregulares. A su vez, los empleados de la empresa responsable por la instalación de carpintería, cuando verificaban que una ventana o puerta no se adecuaba al vano, hacían el ajuste forzado para cumplieren con sus metas. Como resultado, hubo problemas de operación de puertas y ventanas y daño en las interfaces de ellas con el revestimiento. Otra consecuencia fue la necesidad de re-trabajo en revoque y pintura. Por cuestiones de costos, la empresa ordenó a los mismos empleados que hacían el nuevo revoque que hiciesen también la pintura. Como no tenían habilidad para esto, la re-pintura se quedó con baja calidad en estas partes.
