# Heritage protection in Valparaiso (Chile): The “Mar Vasto” project

Maurizio Indirli \*<sup>1</sup>, Sotero Apablaza Minchel\*\*

\* Italian National Agency for New Technologies, Energy and Sustainable Economic Development, Bologna. ITALY

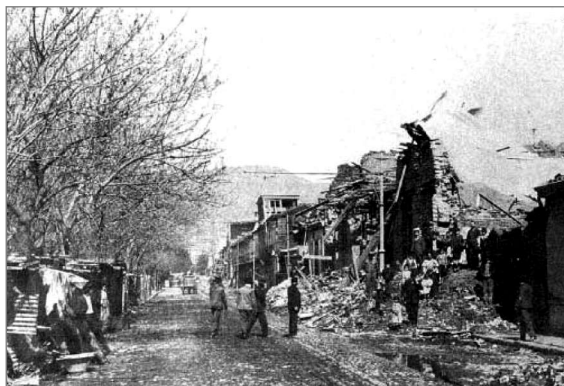
Figura 6. Daño causado por el terremoto de 1906 en la Avenida Las Delicias (hoy Avenida Argentina), donde el terremoto de 1985 fue medido en El Almendral, Valparaíso.

Figure 6. 1906 earthquake damage at Las Delicias Ave. (today Argentina Ave.), where the 1985 earthquake was recorded at El Almendral, Valparaiso

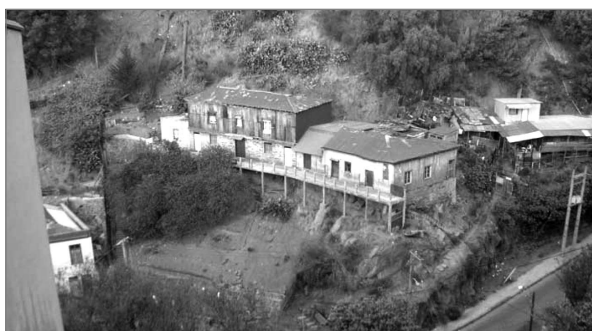
Figura 16. “Quebrada” en Valparaíso, con potencial riesgo de alud por derrumbe de tierras o barro

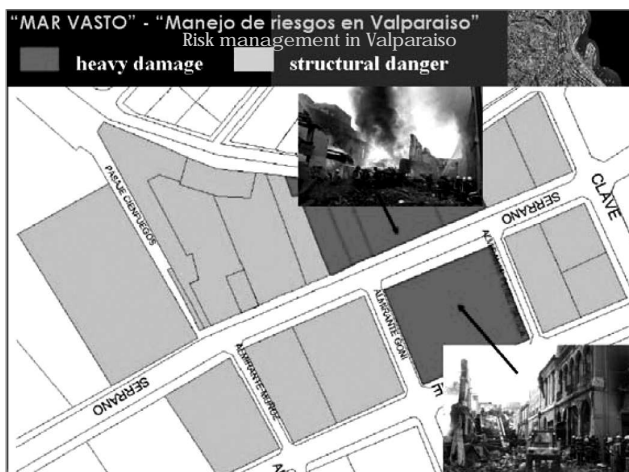
On February 3, 2007 a violent explosion due to a gas leak killed four people, destroyed some heritage buildings and damaged others in Calle Serrano, in the core of the Valparaíso UNESCO zone (Figure 18, see details in Sturm 2008).

Figura 18. Explosión e incendio en la Calle Serrano (Valparaíso)  
 Figure 18. Explosion and fire in Calle Serrano (Valparaíso)

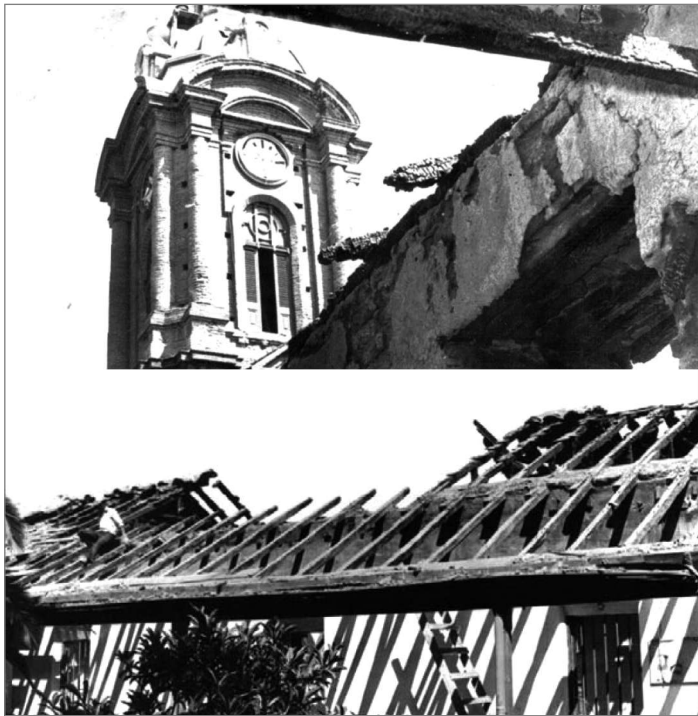
Moreover, important monuments were severely damaged by past fires, as the Church of “San Francisco del Barón” in 1983 (Figure 20). Even if brick masonry façade and bell-tower remained untouched, the nave adobe walls and timber roof burned almost completely, to make necessary a subsequent complete restoration.

Figura 20. La Iglesia de San Francisco después del incendio (1983)  
Figure 20. The San Francisco Church after the fire (1983)

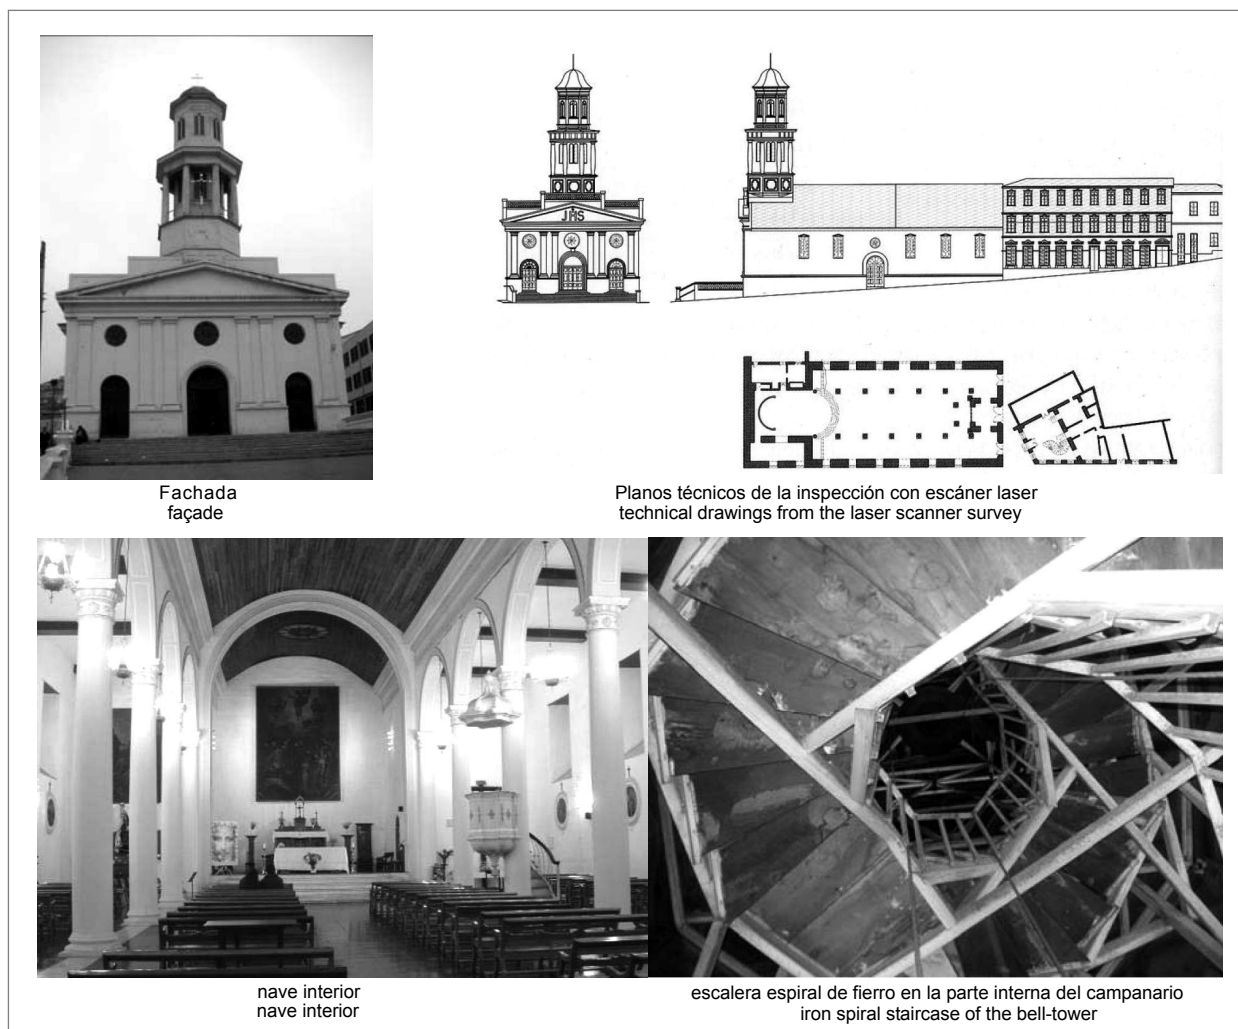
Fachada  
façade

Periodically destroyed by earthquakes, tsunamis and fires, the present fourth version of the "Iglesia del Salvador, Matriz de Valparaíso" was constructed from 1837 to 1842 (and modifications after 1897), in the same place of the original first chapel, built after the discovery of the Valparaíso Bay in 1559, in the ancient nucleus of the "Puerto". The church (Figure 24), in simple neoclassic style, is made by adobe perimetral walls (height 12 m and thickness 1.30 m), masonry façade, with a roof by clay tiles. The bell-tower (height 40 m), modified at the end of the 19<sup>th</sup> century, is wooden made and presents an iron spiral staircase inside. The internal colonnades, forming the naves, are also wooden made. In the 20<sup>th</sup> century a certain damage occurred, due to seismic activity, scarce maintenance and termite attacks. Partial interventions have been done between 1971 and 1988.

In “La Matriz”, the global damage index speaks about 8%, which is a very low value; the most important mechanisms are: façade shear mechanism; damage/collapse of the bell tower/bell-cell. The situation is good enough from the seismic point of view; for this reason, numerical calculations didn't seem particularly necessary, at this preliminary investigation state. On the other hand, this building needs surely an improvement of fire protection, together with preservation measures against materials degradation and termite attack (in particular for wooden elements). Very simple strengthening interventions can be foreseen, as the insertion of horizontal tie-rods connecting façade and nave, in order to minimize also out-of plane overturning. In “San Francisco”, the global damage index speaks about 33%, but the local damage index in the façade and bell-tower (66%) is very high; the most important damage mechanisms are: façade overturning; gable overturning; façade shear mechanism; longitudinal response of central nave; shear failure of other walls; projections fall (veil, spires, pinnacles, statues); damage/collapse of the bell-tower/bell-cell. The FEM model principal features for preliminary calculations are shown by Figure 31. Thanks to the structural symmetry, the church principal modal shapes show a prevalence of a bending behaviour of the bell-tower. These data have been used in linear and non linear kinematic analysis of the overturning mechanisms (see below, Prompt intervention 2009).

The present damage situation must be considered very worrying, because partial or total collapse (especially in the bell-tower and in the façade) can occur in case of earthquake (i.e. medium to high magnitude seismic excitations, as expected in the Valparaiso area); in fact, the church is unsafe and urgently must be closed partially or totally, planning a strengthening intervention as soon as possible. The construction seems to be (in the façade and in the bell-tower) a very regular masonry brickwork, but diagnostics testing is strongly recommended. The building shows heavy widespread structural damage and lack of effective antiseismic protections, even if a couple of original steel ties is still present an effective. The main intervention steps can be foreseen as follows:

- reinforcement of part or all the resistant elements, increasing selectively resistance, stiffness, ductility or a combination of these (always paying careful attention to induced modifications to the structural scheme); it can be done: increasing the strength of masonry, through local repairs to cracked or deteriorated parts; reconstructing masonry unity in the most weak or deteriorated parts, utilizing materials with analogous physical-chemical and mechanical properties; common non invasive techniques used in Italy are rip and sew, injections of mixed bonding agents, redrafting the junctions;

A prompt intervention project for the church façade and bell-tower (including the evaluation of the most important overturning mechanisms with linear and non linear kinematic analysis) has been provided by the Italian team (January 2009) to the Archbishop and the Chilean Regional Government, in order to put the monument in safety as soon as possible (Prompt intervention 2009).

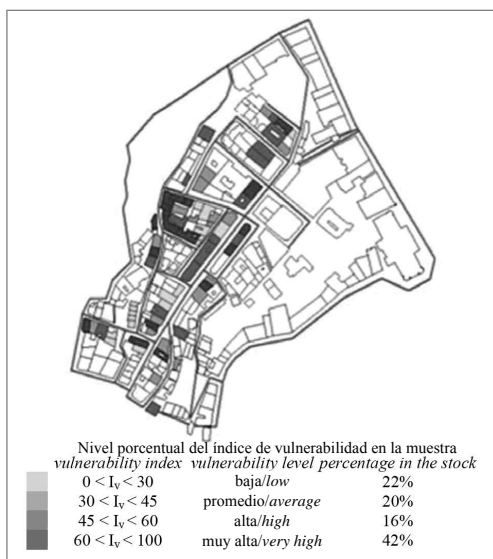
Thanks to preliminary results (Figure 37), almost one half of the analyzed units shows a high vulnerability index  $I_v$ .

Figura 37. Investigación de Vulnerabilidad  
Figure 37. Vulnerability investigation
