# Heritage protection in Valparaiso (Chile): The “Mar Vasto” project

Maurizio Indirli \*<sup>1</sup>, Sotero Apablaza Minchel\*\*

\* Italian National Agency for New Technologies, Energy and Sustainable Economic Development, Bologna. ITALY

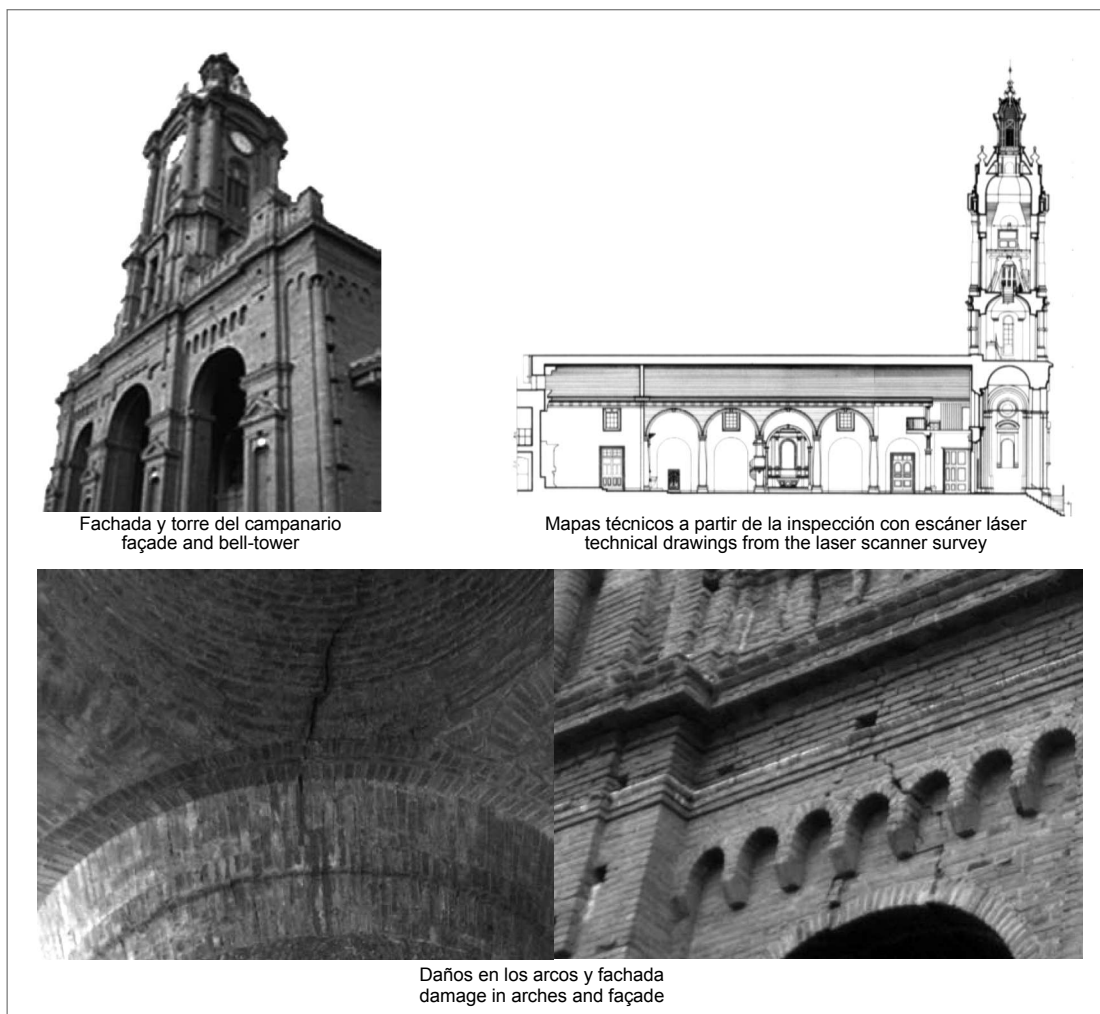
Figure 25. "San Francisco del Barón"  
 Figure 25. "San Francisco del Barón"

The “Iglesia San Francisco del Barón” (Figure 25) was constructed when the Franciscans moved from the “Puerto” to the Barón Hill, from 1845 to 1851 (thick adobe walls, wood colonnades, clay tiles later replaced by galvanized iron plates). Later, adjacent buildings and cloisters were added. The neo-baroque tower and façade were erected in 1890-92, thanks to the project of the architect Eduardo Provasoli (brick masonry set in lime mortar). The church faced several earthquakes (mainly 1906 and 1985) without collapse, but a severe damage was found mainly in the bell-tower and the arcades during the investigation. In 1983, the church naves were burned by a fire (Figure 20) and later reconstructed using similar techniques.

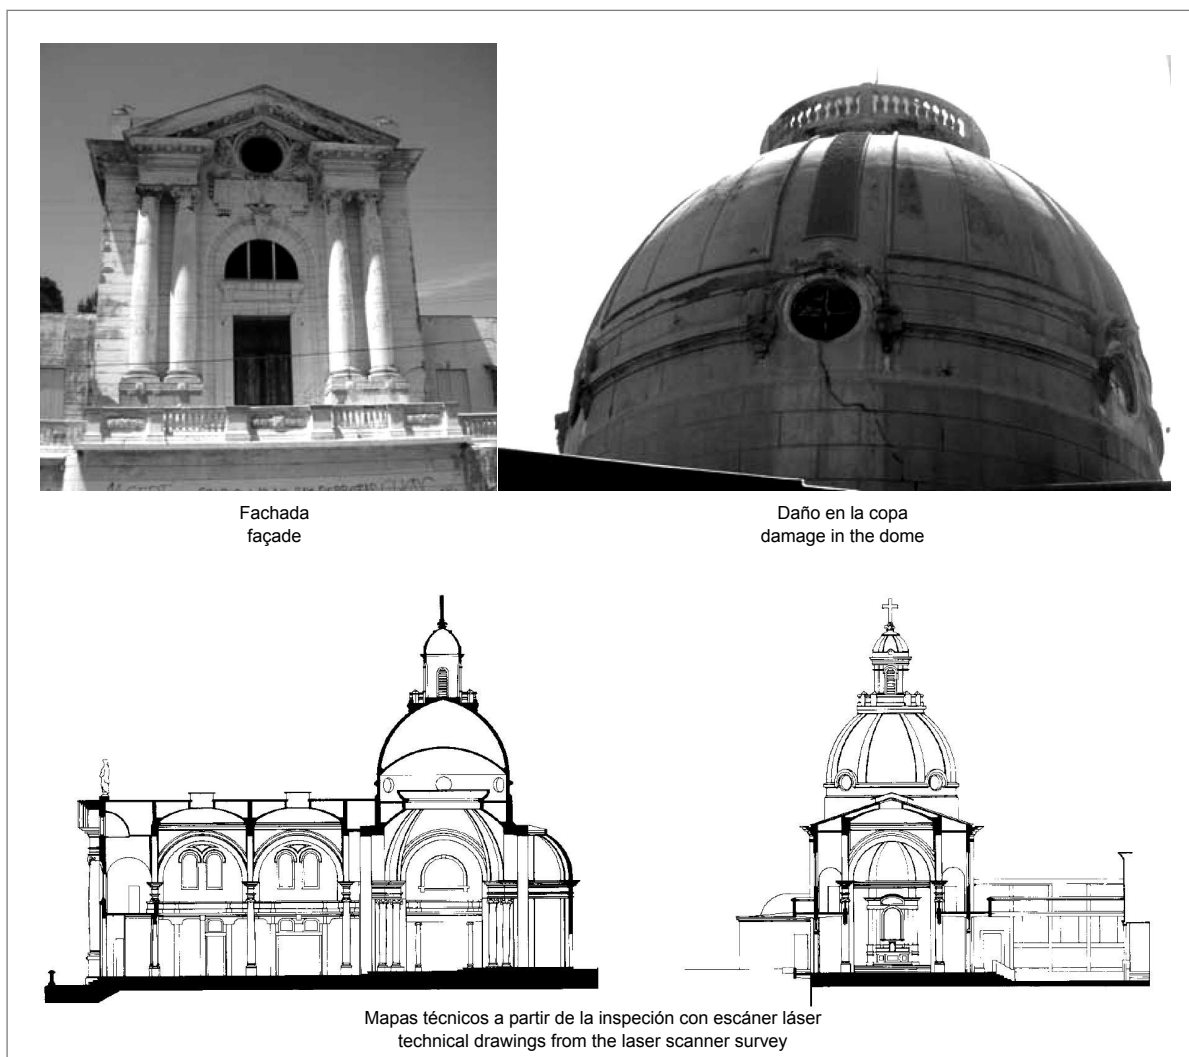
Figure 26. “Capilla de Las Hermanas de la Divina Providencia”  
 Figure 26. “Capilla de Las Hermanas de la Divina Providencia”

The first "Capilla de Las Hermanas de la Divina Providencia" (Figure 26), built in the "Puerto" after the 1867, was destroyed by a fire in 1880. Then, a second version was erected on the Merced Hill (1880-1883), but collapsed almost completely due to the 1906 earthquake and later demolished. The present building (designed by the architect Víctor Auclair in a neo-renaissance style but made by a rare primitive reinforced concrete) is located in the Almendral at the Merced foothill, exactly where the Intensity reached the maximum value (Figure 5). The church, hit by the 1985 seismic event, was severely damaged and declared unsafe (for an accurate description of the churches, see Waisberg 1992; details are also available in Evaluation of the vulnerability of three churches 2008 (<http://www.marvasto.bologna.enea.it>)).

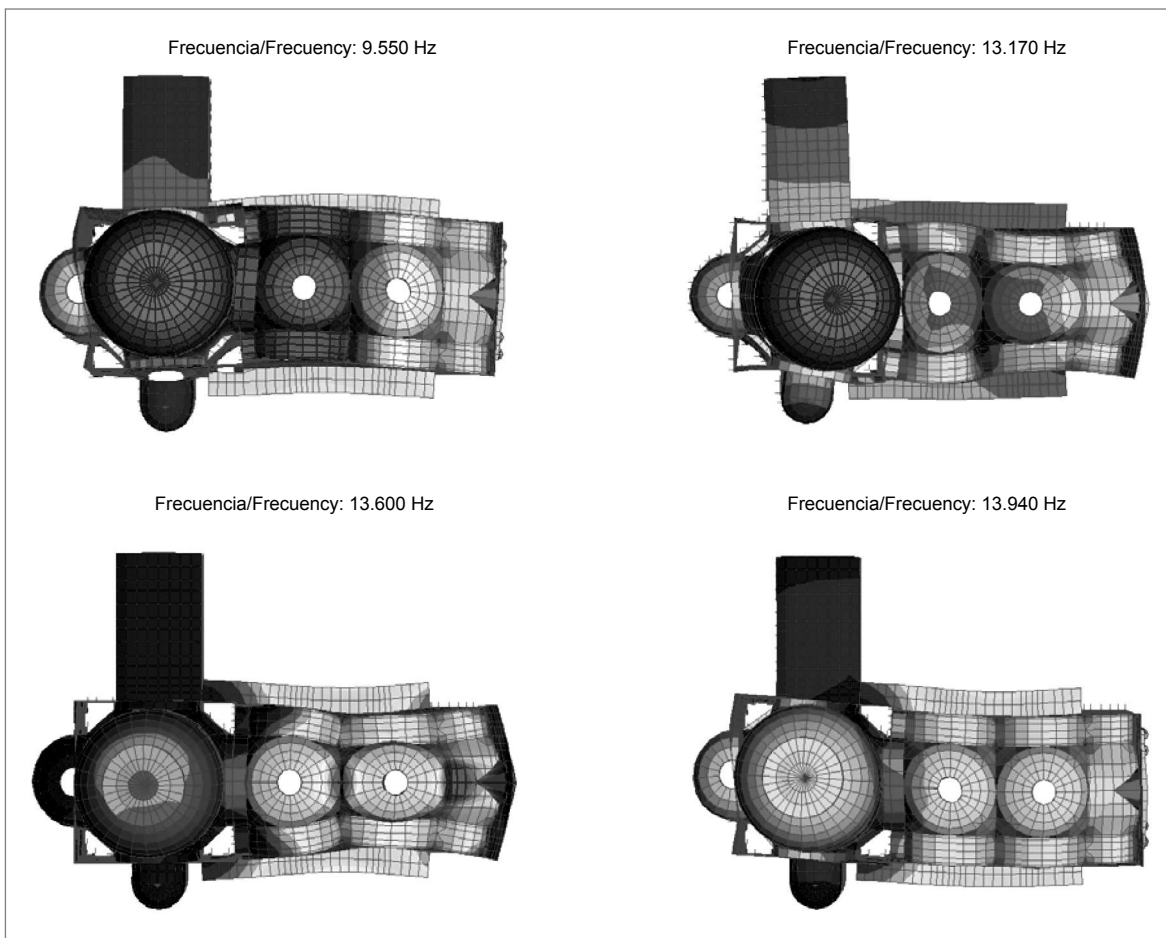
Figura 32. Modelo FEM para la iglesia Hermanas de la Providencia  
 Figure 32. FEM model for the Hermanas Church

The “Capilla de Las Hermanas de la Divina Providencia” is characterized by a high global damage index of about 58%. A lot of critical parameters is evident: gable overturning; façade shear mechanism; transversal response of nave or transept; longitudinal response of central nave; damage in vaults of the central nave; damage in vaults of side aisles/transept; kinematisism in the triumphal arches; damage/collapse of dome/tiburio/lantern; apse overturning; damage in vaults of presbytery or apse; shear failure of other walls; hammering and damage in the roof covering.

The FEM model principal features for preliminary calculations are shown by Figure 32. They confirm most of the damage mechanisms revealed by the quick vulnerability evaluation; a torsional component is evident and the dome is certainly a structural element at risk of collapse.

The present damage situation must considered very worrying, because partial or total collapse (in several structural parts, due to widespread weakness) can occur in case of earthquake (i.e. medium to high magnitude seismic excitations, as expected in the Valparaiso area.

Moreover, the church is located in the X highest Intensity area, as shown by the 1906 and 1985 seismic events (Figure 5). The church (declared unsafe after the damage subjected by the 1985 earthquake) is now almost completely closed. Due to the very particular typology of the construction material (a primitive reinforced concrete very rare in the world), a strengthening intervention with conventional techniques can be ineffective or very invasive, but a proper solution should be planned only after a detailed material characterization and design work. As a suggestion, an innovative project can be imagined, in order to reduce drastically the seismic input, as the introduction of a base isolation system (with all the due precaution, avoiding elevation and foundation wall cutting, by means of the insertion of a new subfoundation system), that seems possible due to the apparent absence of a crypt. The opportunity to do a feasibility study on the above said solution, by a Chilean-Italian group of experts, should be taken into account in the future. Finally, an investigation mission in Chile is foreseen by the Italian team (first half of April, 2010) after the February 27, 2010 earthquake. Among the overall activity, a new survey on the above said three churches shall be surely performed, to update the information.

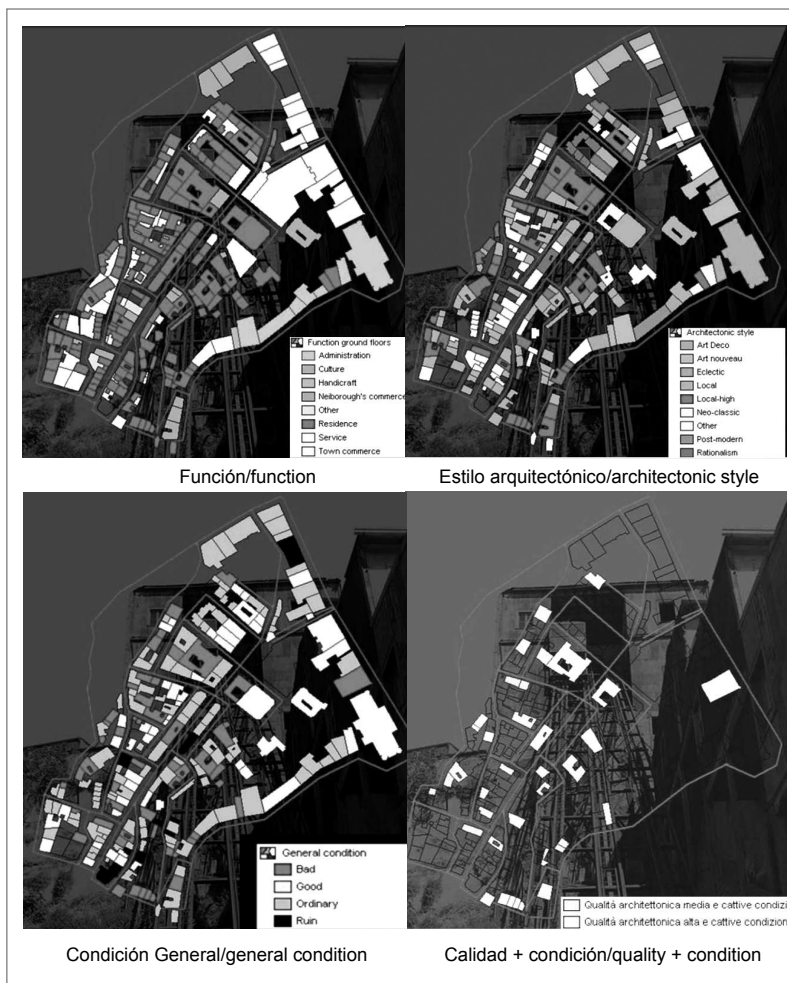
Figura 36. Investigación de planificación urbana y arquitectónica  
Figure 36. Architectonic and urban planning investigation

Different indexes properly overlapped (for example high architectonic quality and bad conditions, see Figure 36), enabled to identify rehabilitation priorities, in primis the San Agustín cable car and its surroundings.
